# Asbestinventarisatetest

Winterdijkweg 19, 3950 Bochoolt

Attestnummer : 20230124-000168.000

Uitgegeven op : 24.01.2023

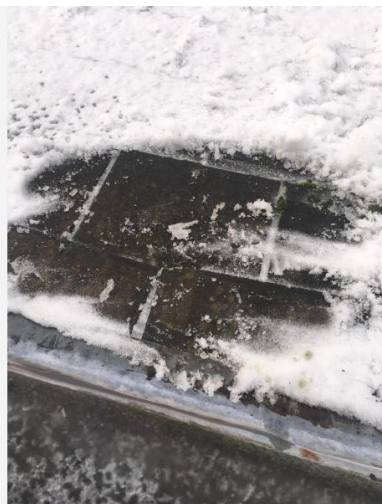
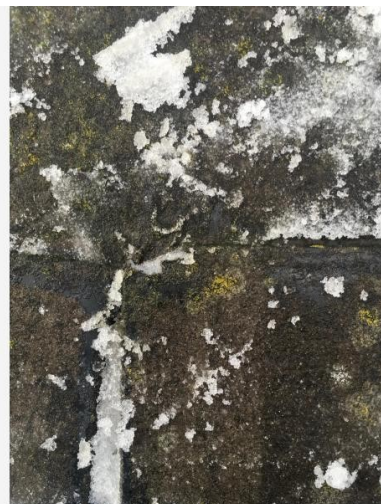
Eindbeoordeling materiaalrisico	Verhoogd materiaalrisico en/of verhoogde kans op vezelvrijgave
---------------------------------	--

Gebondenheid	Categorie 1: hechtgebonden in oorsprong
Asbestsoort (vezeltype)	Alleen chrysotiel
Asbestconcentratie	Laag (< 50%)
Afschermingsgraad van het gehele materiaal	Geheel of deels vrij aan de buitenlucht
Toestand van het materiaal	Matig beschadigd, matig verweerd

#	Type	Referentie	Resultaat
1.1	Puntmonster	2022-739-BW19P04	Chrysotiel

Beschrijving	Leidendak woning
Omgeving	Buiten
Primaire drager	Schuin dak
Asbestmateriaal	Dak- en gevelbekleding - Lei, shingle
Bindmiddel van asbestmateriaal	Cement
Gebondenheid op basis van bindmiddel	Hecht

Het asbestmateriaal valt onder de mijlpaal van 2034.

Verwijderen

- Zorg voor een veilig beheer. Vermijd het beschadigen van het asbestmateriaal. Controleer de toestand jaarlijks op wijzigingen.
- Hemelwater dat afspoelt van asbestcement daken of gevels kan asbestdeeltjes bevatten. Gebruik het enkel voor gesloten circuits (bv. spoelen toiletten). Reinig na het vervangen van het dak of de gevel de dakgoten en regenwaterput of -ton om asbesthoudend sediment of slib te verwijderen

- Eenvoudige handelingen: mag via doe-het-zelf of door werknemer(s) met opleidingsattest eenvoudige handelingen  
Deze hechtgebonden asbest mag enkel, omwille van risico van bijkomende beschadiging tijdens het verwijderen en door het grote volume, afgevoerd worden door een aannemer met opleidingsattest "eenvoudige handelingen". Hij moet de verwijdering ook vooraf melden aan de FOD Werkgelegenheid, Arbeid en Sociaal Overleg.

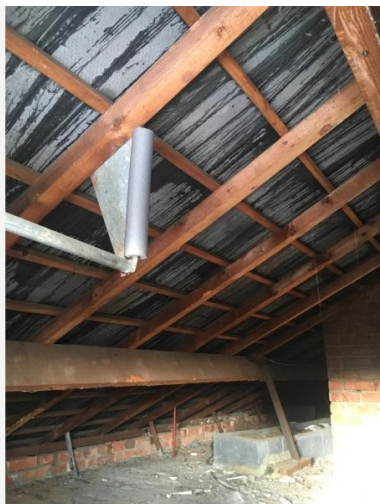
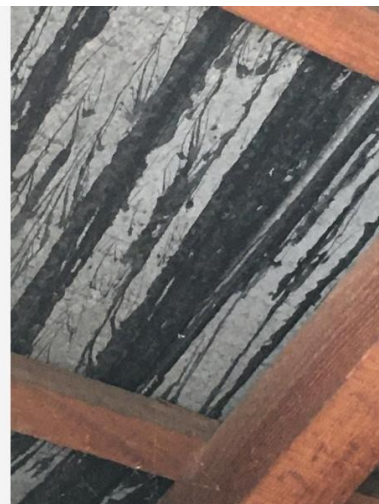
Eindbeoordeling materiaalrisico	Verhoogd materiaalrisico en/of verhoogde kans op vezelvrijgave
---------------------------------	--

Gebondenheid	Categorie 1: hechtgebonden in oorsprong
Asbestsoort (vezeltype)	Crocidoliet aanwezig
Asbestconcentratie	Laag (< 50%)
Afschermingsgraad van het gehele materiaal	Geheel of deels (ook) vrij aan de binnenlucht
Toestand van het materiaal	Licht beschadigd, licht verweerd. Intact materiaal type Pical – asbestboard of categorie III 'gebondenheid'

Beschrijving	Onderdak woning
Omgeving	Binnen
Primaire drager	Schuin dak
Asbestmateriaal	Plaat, paneel, tablet - Type Menuiserite
Bindmiddel van asbestmateriaal	Cement
Gebondenheid op basis van bindmiddel	Hecht
Hoeveelheid (oppervlakte - dikte - aantal)	• 127,00 m <sup>2</sup> - 0,30 cm - 1 stuk
Totaal volume	0,381 m <sup>3</sup>
Eenvoudig bereikbaar	Ja
Bevestigingswijze	• Geklemd
Identificatiemethode	Vaststelling zonder monsternamen

<b>Destructieve handeling voor identificatie</b>	Nee
<b>Opmerking</b>	Typische honingraad-structuur aan de onderzijde

Het asbestmateriaal valt onder de mijlpaal van 2040.

**Verwijderen**

- Zorg voor een veilig beheer. Vermijd het beschadigen van het asbestmateriaal. Controleer de toestand jaarlijks op wijzigingen.

- Eenvoudige handelingen: mag via doe-het-zelf of door werknemer(s) met opleidingsattest eenvoudige handelingen  
Deze hechtgebonden asbest mag enkel, omwille van risico van bijkomende beschadiging tijdens het verwijderen en door het grote volume, afgevoerd worden door een aannemer met opleidingsattest "eenvoudige handelingen". Hij moet de verwijdering ook vooraf melden aan de FOD Werkgelegenheid, Arbeid en Sociaal Overleg.

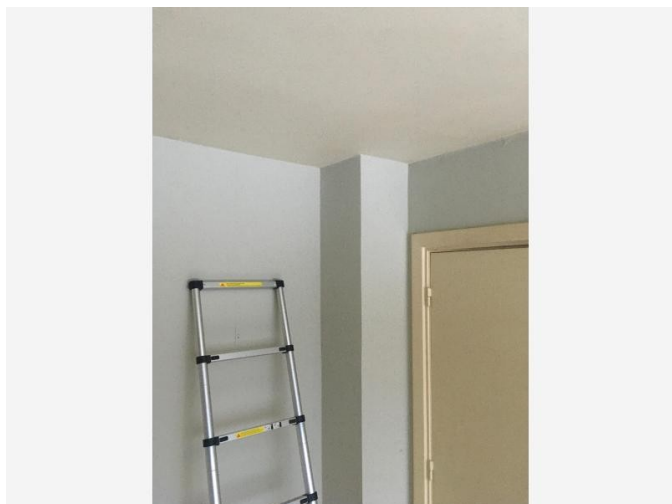
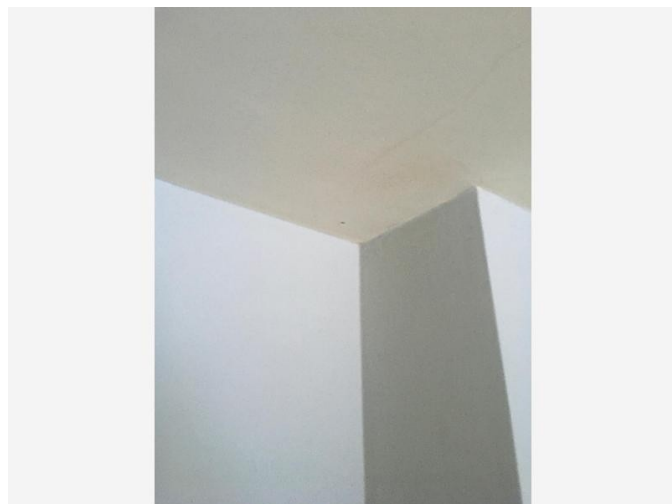
## Fiche 3: Pleister plafond

Geen asbest

#	Type	Referentie	Resultaat
3.1	Mengmonster	2022-739-BW19P02	Geen asbest

Beschrijving	Pleister plafond
Omgeving	Binnen
Primaire drager	Plafond

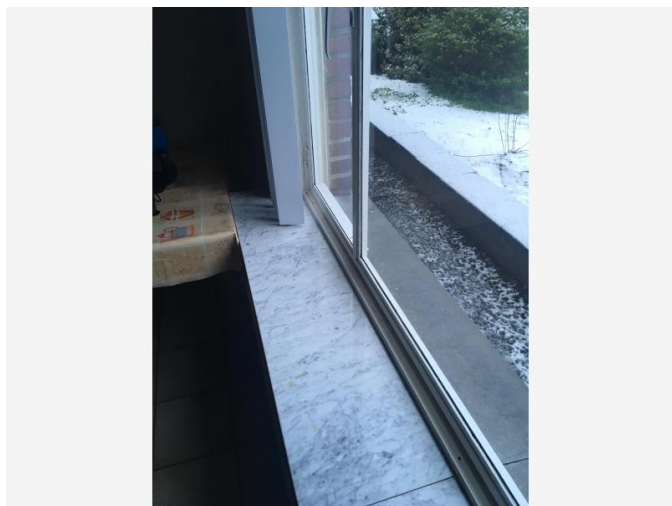
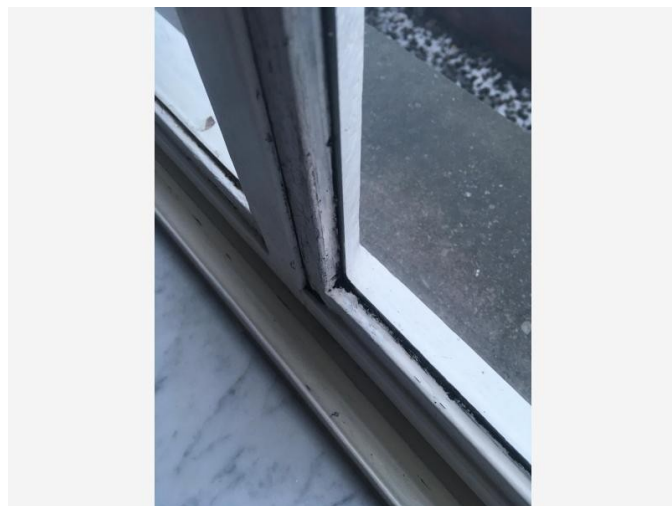
Geen asbest

#	Type	Referentie	Resultaat
4.1	Puntmonster	2022-739-BW19P03	Geen asbest

Beschrijving	Mastiek ramen
Omgeving	Grenst aan binnen- en buitenlucht
Primaire drager	Wandopening verticaal (raam, deur, ...)
Bindmiddel van materiaal	Kitten, mastiek, pasta

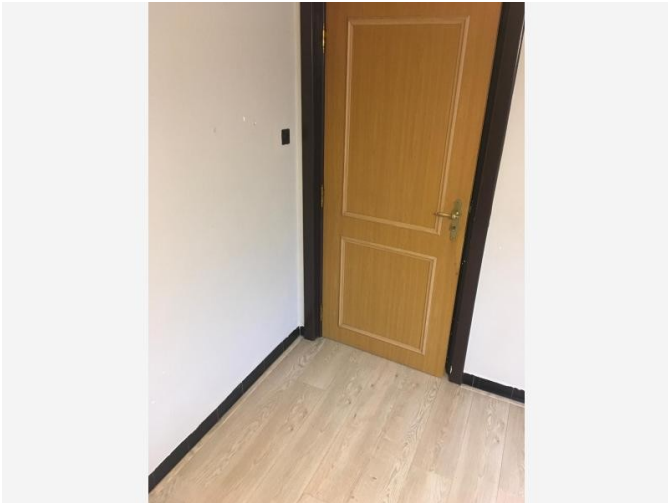
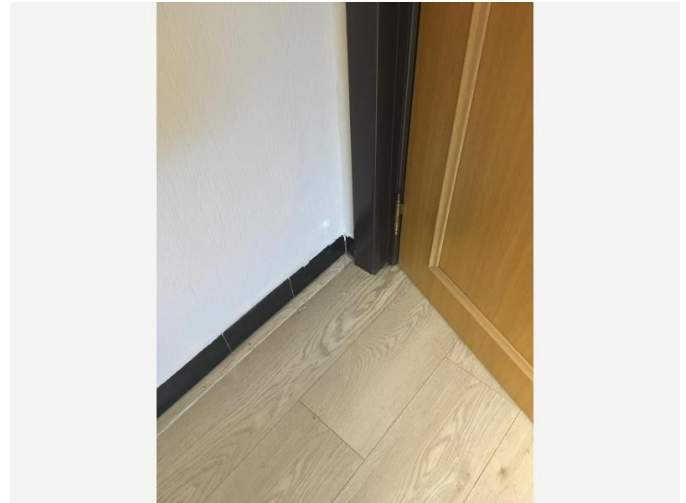
Geen asbest

#	Type	Referentie	Resultaat
5.1	Mengmonster	2022-739-BW19P01	Geen asbest

Beschrijving	Pleister muren
Omgeving	Binnen
Primaire drager	Binnenwand
