# Asbestinventarisatetest

Winterdijkweg 19, 3950 Bochoolt

Attestnummer : 20230124-000168.000

Uitgegeven op : 24.01.2023

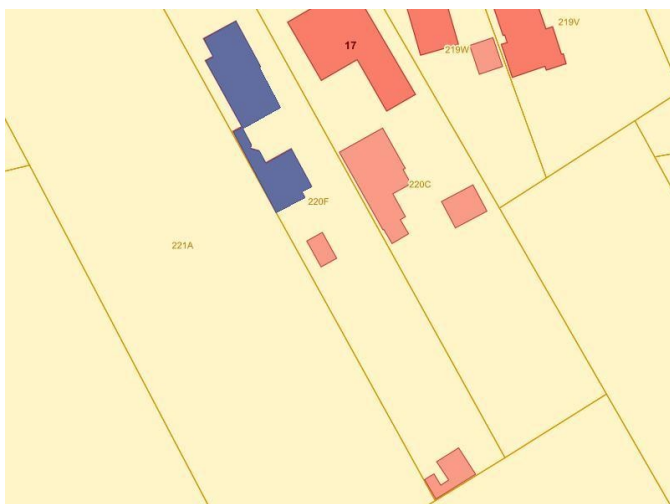
## Zone 1: Woning met volieres

**2 Asbestmaterialen**

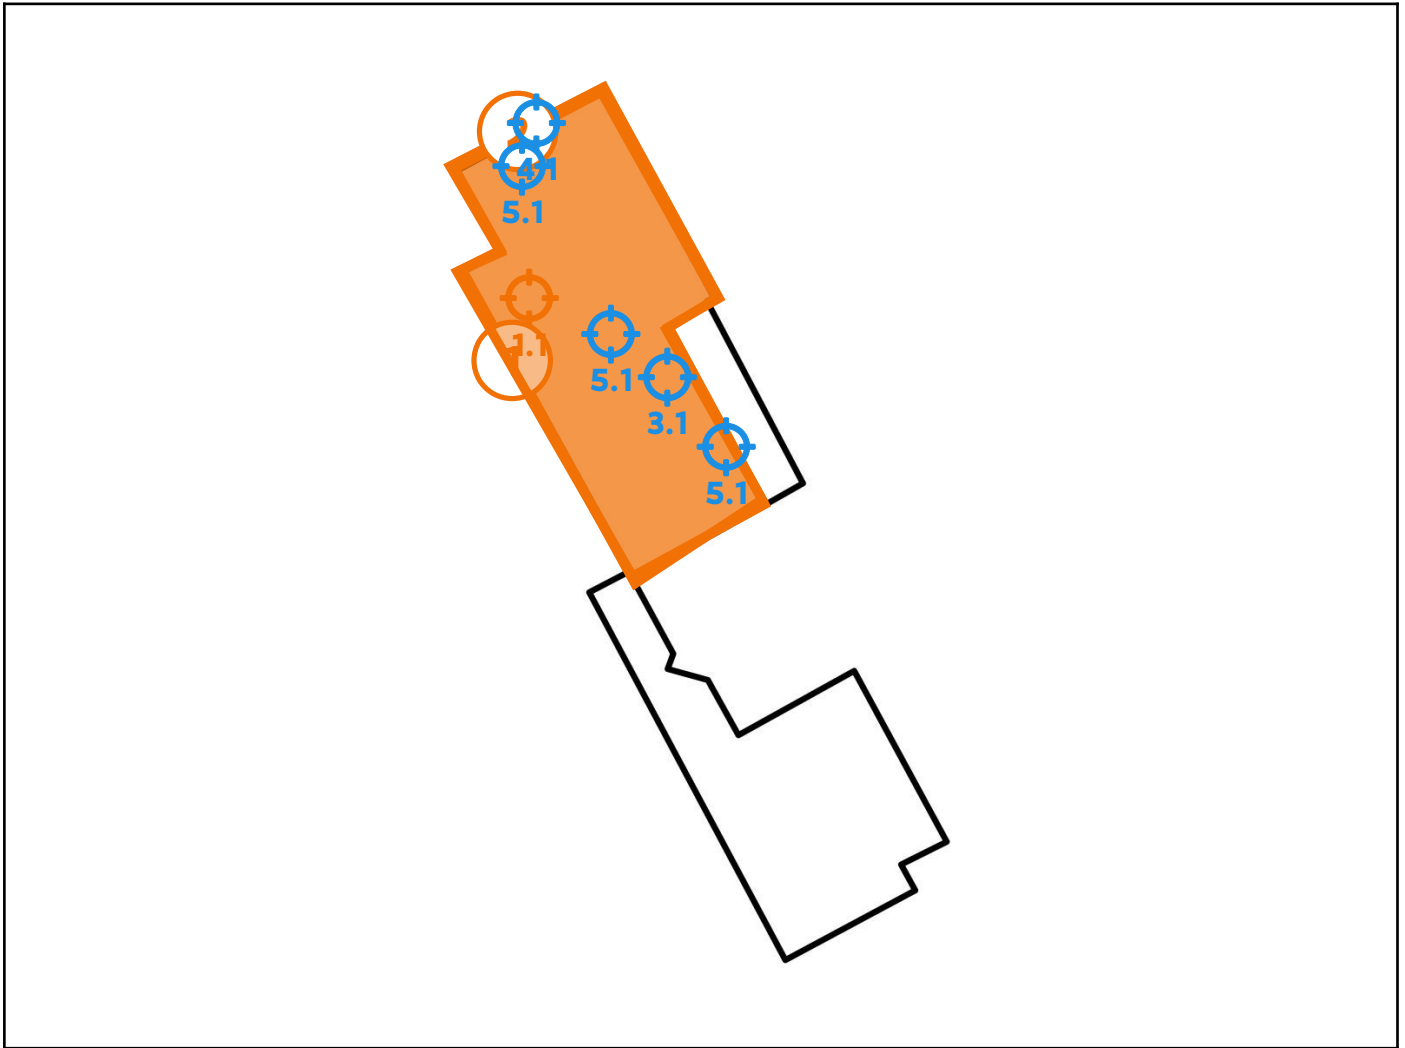
## Plan 1.1: Plan V0

Beschrijving	Type	Actie
1. Leidendak woning	Asbestmateriaal	Verwijderen
1.1 Code: 2022-739-BW19P04	Puntmonster	-
2. Onderdak woning	Asbestmateriaal	Verwijderen
3. Pleister plafond	Geen asbest	-
3.1 Code: 2022-739-BW19P02	Mengmonster	-
4. Mastiek ramen	Geen asbest	-
4.1 Code: 2022-739-BW19P03	Puntmonster	-

5. Pleister muren	Geen asbest	-
5.1 Code: 2022-739-BW19P01	Mengmonster	-

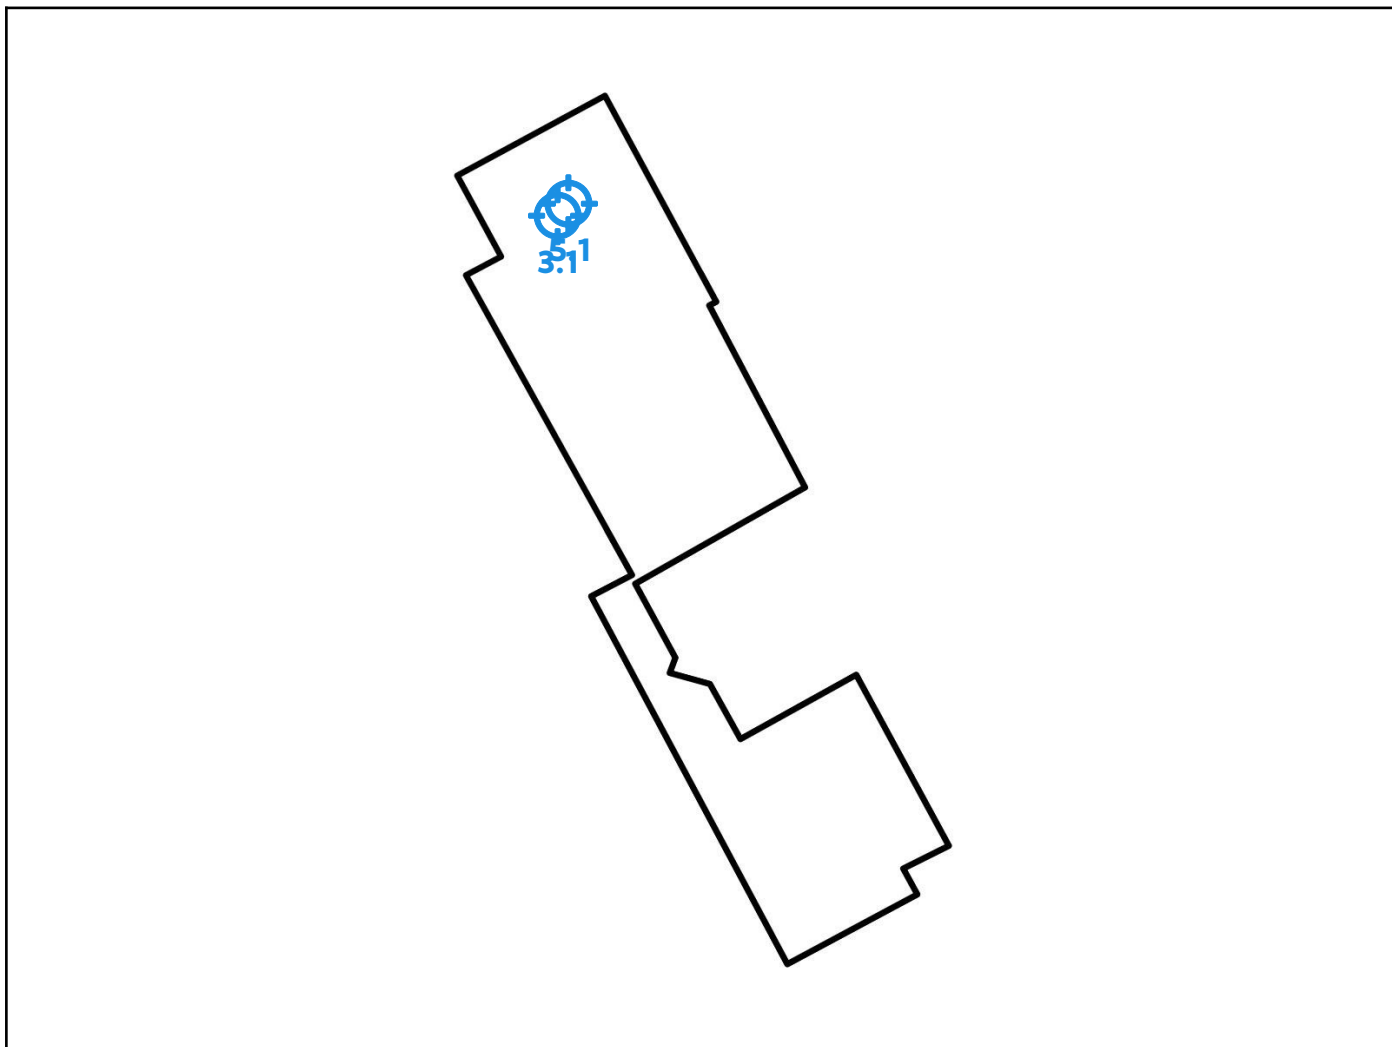
## Plan 1.2: Plan V1

Beschrijving	Type	Actie
3. Pleister plafond	Geen asbest	-
3.1 Code: 2022-739-BW19P02	Mengmonster	-
5. Pleister muren	Geen asbest	-
5.1 Code: 2022-739-BW19P01	Mengmonster	-

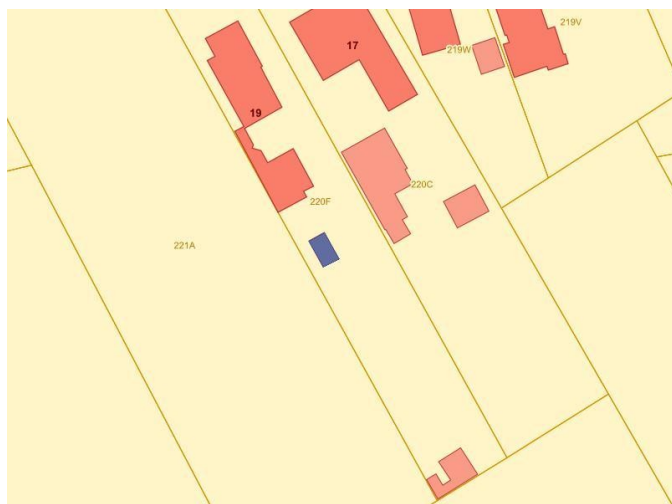
## Zone 2: Bijgebouw

- 0 Asbestmaterialen
- 0 Beperkingen
- 0 Uitsluitingen
- 0 Roerende goederen
- 0 Puin, steenslag, (water)bodem
- 0 Adviezen
- 0 Geen asbest

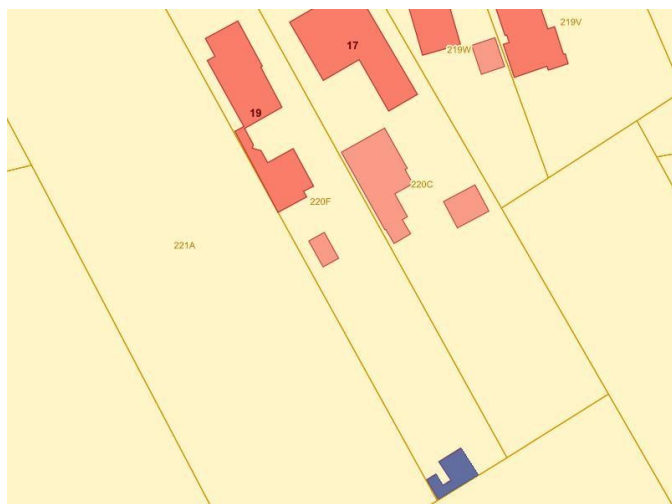
## Zone 3: Stal

- 0 Asbestmaterialen
- 0 Beperkingen
- 0 Uitsluitingen
- 0 Roerende goederen
- 0 Puin, steenslag, (water)bodem
- 0 Adviezen
- 0 Geen asbest
